КАРТКА безбар'єрності об'єкта фізичного оточення за результатами проведення оцінки ступеня безбар'єрності будівель і споруд

Комунальний заклад "Кордишівська гімназія Козятинської міської ради Вінницької області"

8. Дата проведення оцінки
25.07.2025

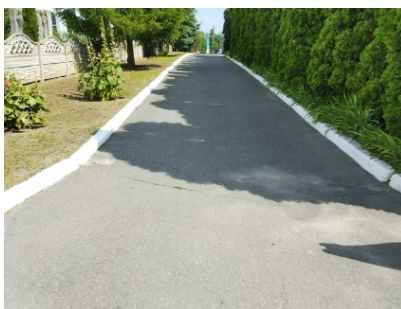
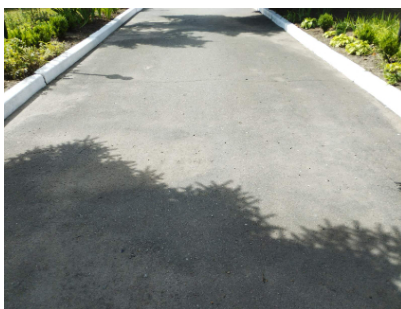
4) ширина входу на прилеглу територію та ширина дверей, хвірток (за наявності) становить не менше ніж 0,9 метра у просвіті

Так

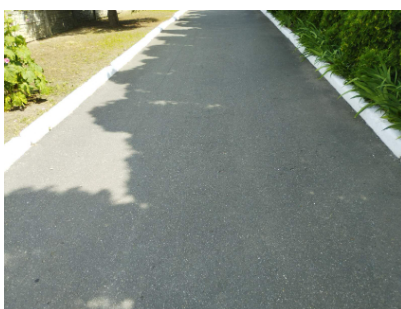
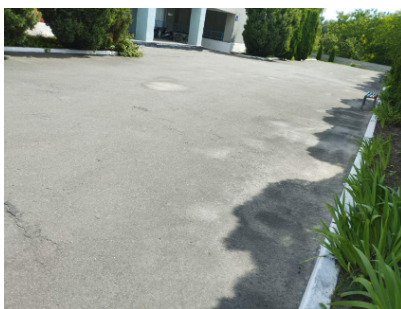
5) ширина пішохідних доріжок із зустрічним рухом становить не менше ніж 1,8 метра

Так

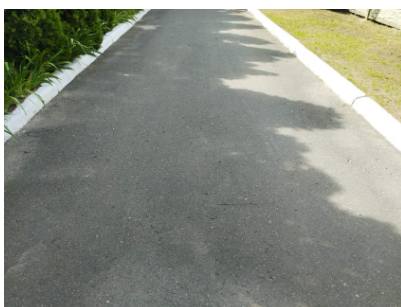
б) покриття пішохідних доріжок, тротуарів і пандусів рівне (без вибоїн, без застосування як верхнього шару покриття насипних або крупноструктурних матеріалів, що перешкоджають пересуванню осіб з інвалідністю на кріслах колісних або із милицями)

Покриття рівне.

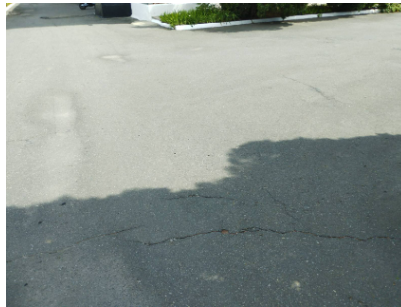
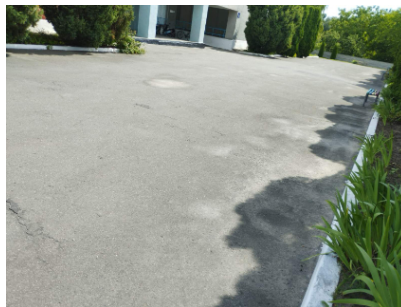
7) пішохідні доріжки, що перетинаються, поєднані на одному спільному рівні, на таких доріжках відсутні перешкоди (антипаркувальні елементи, клумби, бордюри тощо)*

Перешкоди відсутні.

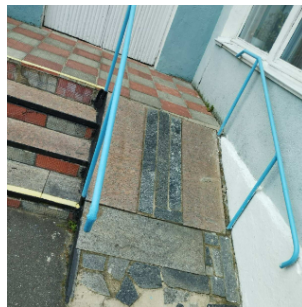
9) на прилеглій території та/або шляхах руху відсутні сходи або наявні сходи і пандус, а за необхідності – підймальні платформи, вертикальні підйомники тощо*

Наявний пандус.

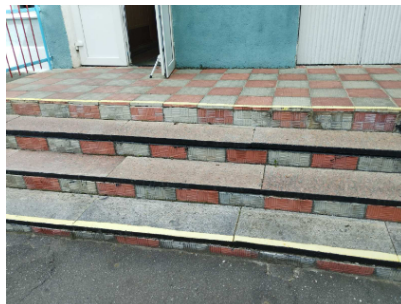
11) усі сходи в межах одного маршу однакові за формою, шириною і висотою підйому сходинок, а також мають контрастне маркування кольором першої та останньої сходинок (ширина маркування горизонтальної площини ребра – не менше ніж 10 сантиметрів, вертикальної – не менше ніж 5 сантиметрів)*

Так

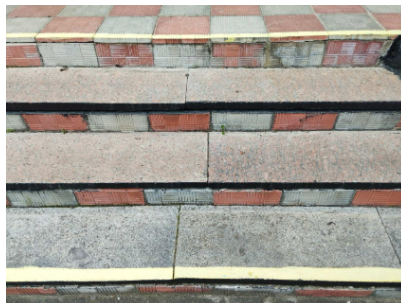
2) на вході відсутні сходи або наявні сходи і пандус, а за необхідності – підймальні платформи, вертикальні підйомники тощо*

Наявні сходи і пандус.

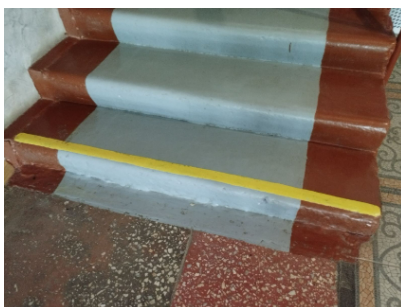
4) усі сходи в межах одного маршу однакові за формою, шириною і висотою підйому сходинок, а також мають контрастне маркування кольором першої та останньої сходинки (ширина маркування горизонтальної площини ребра – не менше ніж 10 сантиметрів, вертикальної – не менше ніж 5 сантиметрів)*

Так

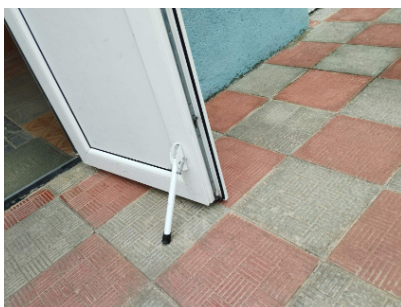
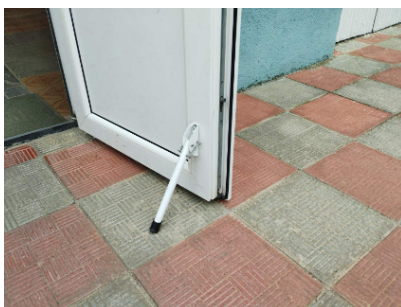
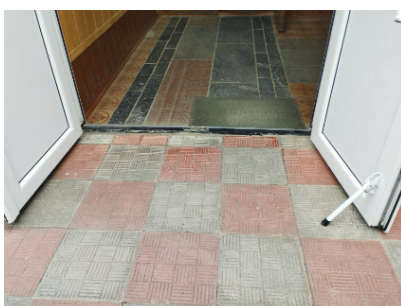
б) двері облаштовані спеціальним пристосуванням для фіксації дверних стулок у положенні "відчинено"*

Так

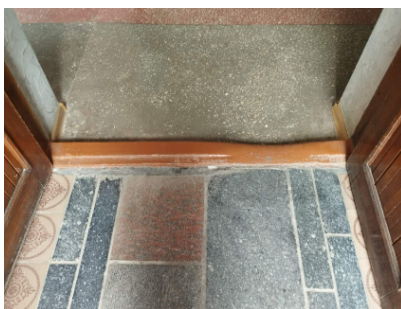
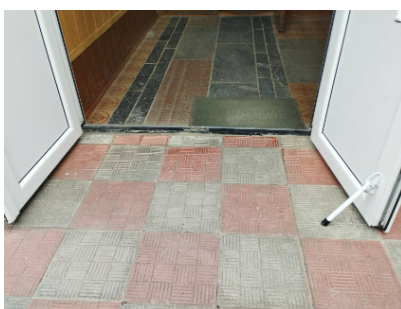
8) ширина дверних отворів становить не менше ніж 0,9 метра у просвіті*

Так

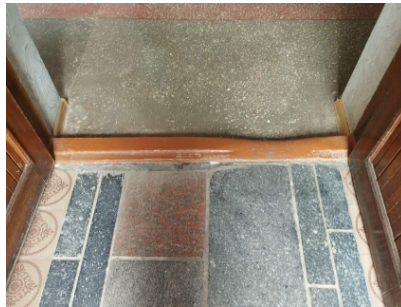
9) відсутні пороги, а за наявності — висота кожного елемента порога не перевищує 2 сантиметрів, кути порогів заокруглені, у разі, коли елементи порога перевищують 2 сантиметри, між горизонтальними ділянками підлоги влаштовані скоси або пандус*

Елементи порогів не перевищують 2 сантиметри.

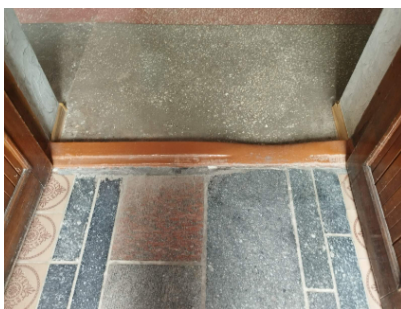
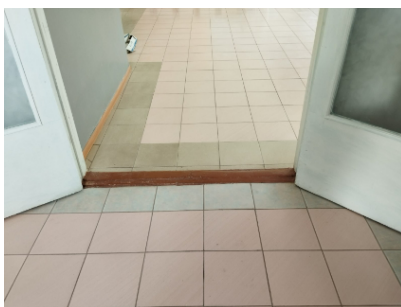
10) наявний візуальний контраст порогів, колон, інших об'єктів і перешкод, що становлять небезпеку для осіб з порушенням зору, а за відсутності — на них нанесено контрастне маркування кольором*

Наявне маркування та візуальний контраст порогів.

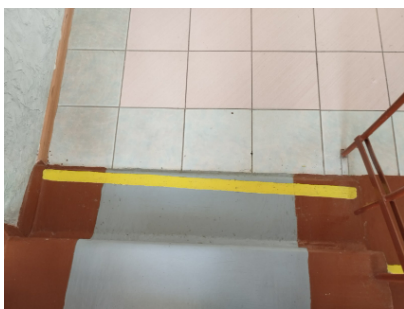
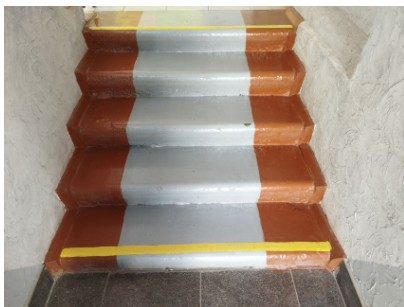
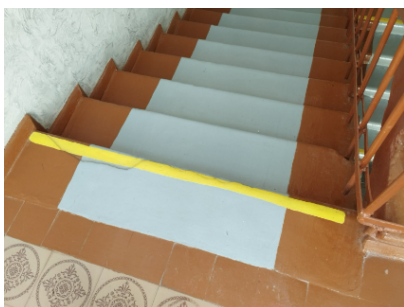
3) усі сходи в межах одного маршу однакові за формою, шириною і висотою підйому сходинок, а також мають контрастне маркування кольором першої та останньої сходинки (ширина маркування горизонтальної площини ребра – не менше ніж 10 сантиметрів, вертикальної – не менше ніж 5 сантиметрів)*

Так

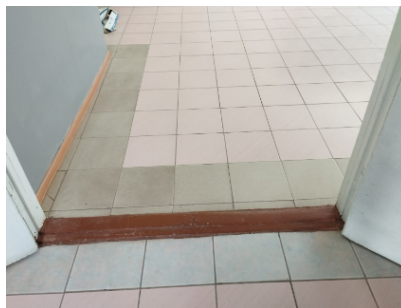
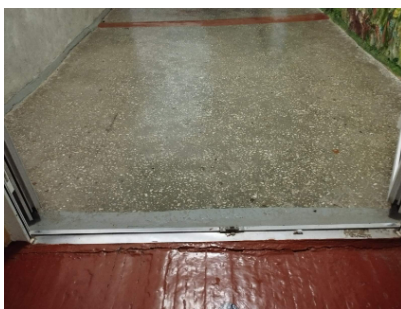
6) ширина дверних отворів становить не менше ніж 0,9 метра у просвіті*

Так

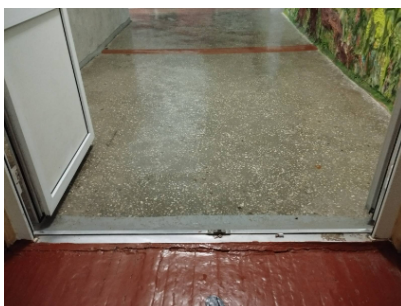
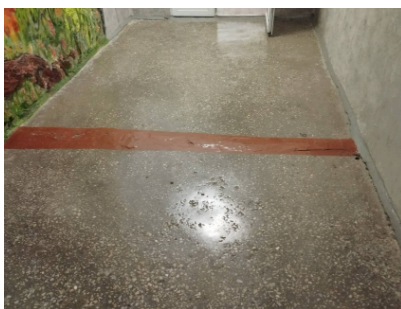
7) відсутні пороги, а за наявності — висота кожного елемента порога не перевищує 2 сантиметрів, кути порогів заокруглені, у разі, коли елементи порога перевищують 2 сантиметри, між горизонтальними ділянками підлоги влаштовані скоси або пандус*

Так

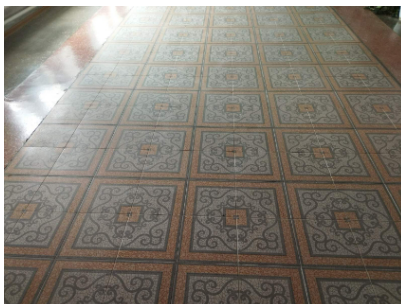
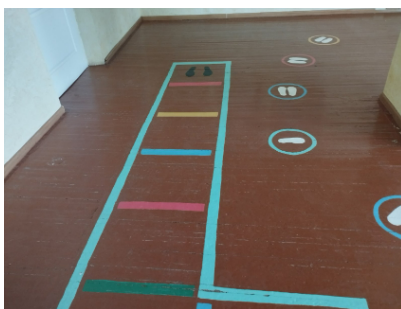
10) на шляхах руху осіб з інвалідністю немає предметів або горизонтальних перешкод і таких, що виступають над поверхнею підлоги (конструкції, бордюри, пороги тощо)*

Перешкоди відсутні.

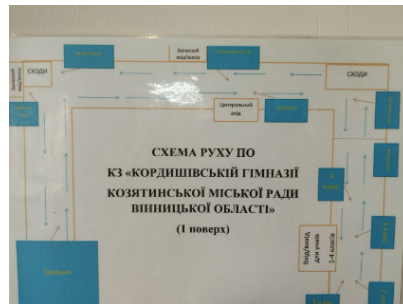
16) на вході/виході встановлено план-схему будівлі, що містить інформацію про розташування приміщень, де надаються послуги, на висоті 1,2–1,6 метра від підлоги*

Наявна план-схема будівлі.

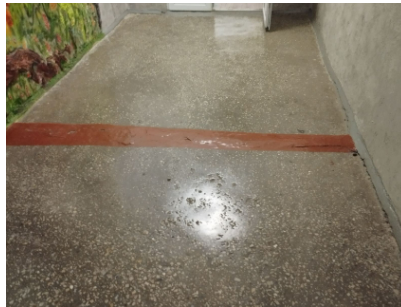
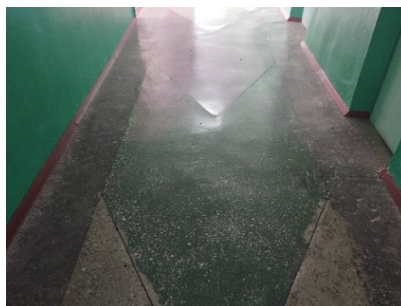
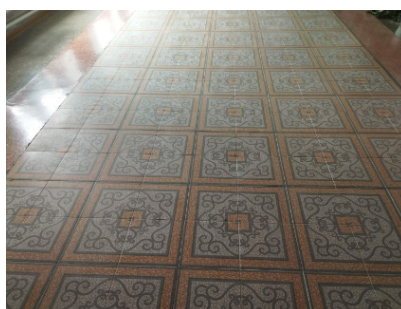
21) ширина вільного від перешкод шляху руху в коридорах, приміщеннях, галереях становить не менше ніж 1,8 метра – за умови зустрічного руху*

Ширина становить не менше ніж 1,8 метра.

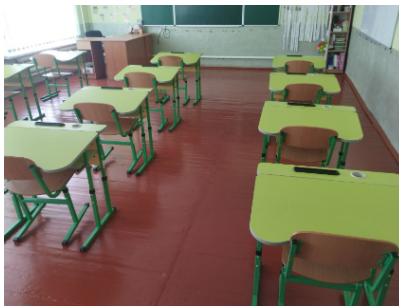
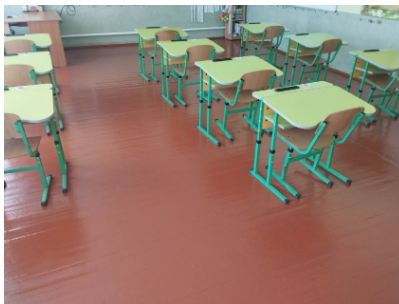
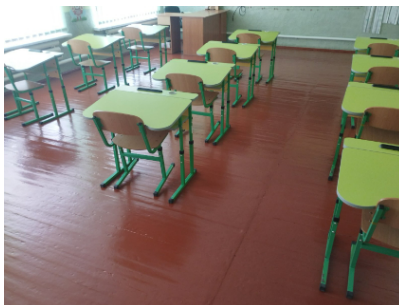
22) ширина проходу у приміщенні із обладнанням і меблями становить не менше ніж 1,2 метра*

Мала кількість меблів у приміщенні.

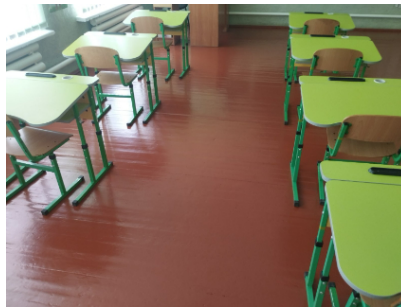
23) висота столів, стійок, пониженої секції рецепції становить 0,74–0,8 метра із вільним простором під стільницею заввишки не менше ніж 0,7 метра та завглибшки не менше 0,48 метра*

Висота столів регулюється.

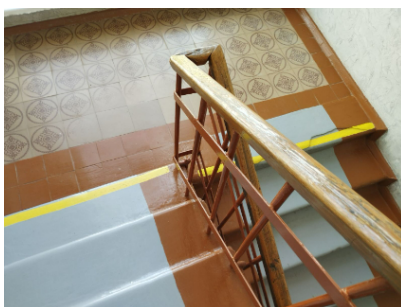
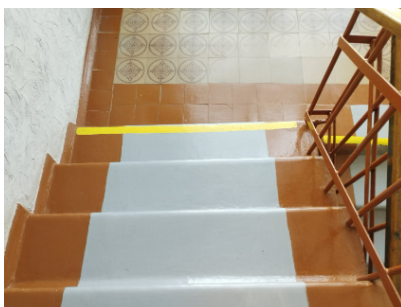
1) усі сходи в межах одного маршу однакові за формою, шириною і висотою підйому сходинок, а також мають контрастне маркування кольором першої та останньої сходинки (ширина маркування горизонтальної площини ребра – не менше ніж 10 сантиметрів, вертикальної – не менше ніж 5 сантиметрів)*

Так
