# Картка безбар'єрності

**КАРТКА безбар'єрності об'єкта фізичного оточення за результатами проведення оцінки ступеня безбар'єрності будівель і споруд**

Махаринецький старостинський округ Козятинської Територіальної громади

Громадські будівлі

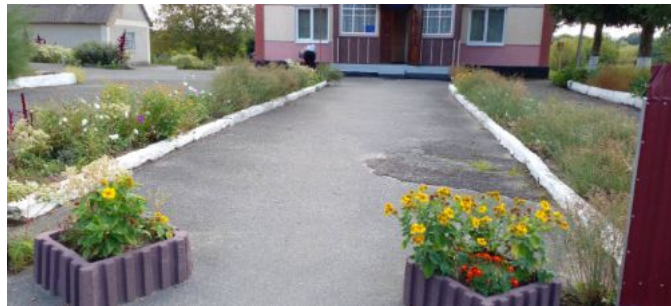
**2) паркувальних місць для осіб з інвалідністю не менше ніж 10 відсотків загальної кількості (але не менше ніж одне місце), місця позначені дорожніми знаками та горизонтальною розміткою із міжнародним символом доступності**

Так

Без розміток

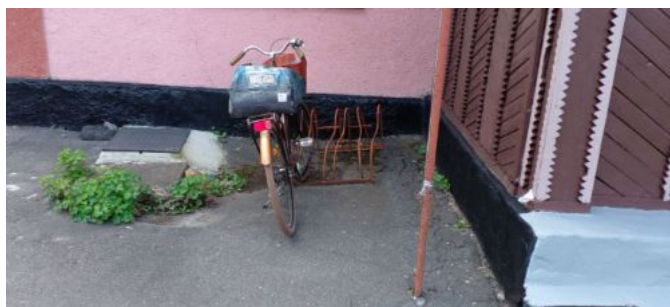
**3) поряд із входом облаштована велопарковка**

Так

Зроблена

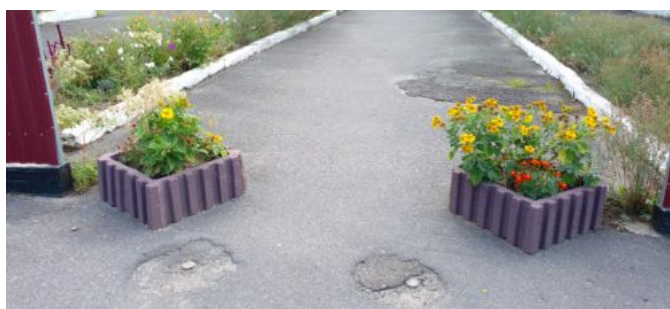
**4) ширина входу на прилеглу територію та ширина дверей, хвіртток (за наявності) становить не менше ніж 0,9 метра у просвіті**

Так

Відповідає нормам

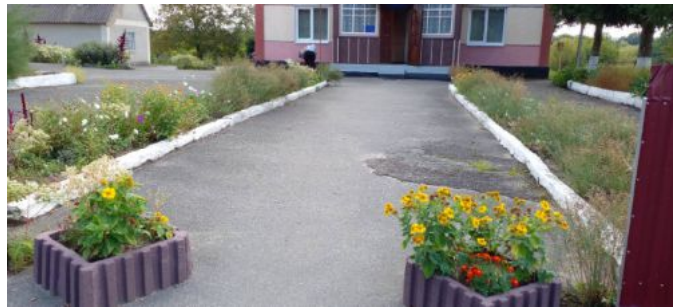
**5) ширина пішохідних доріжок із зустрічним рухом становить не менше ніж 1,8 метра**

Так

Відповідає нормам

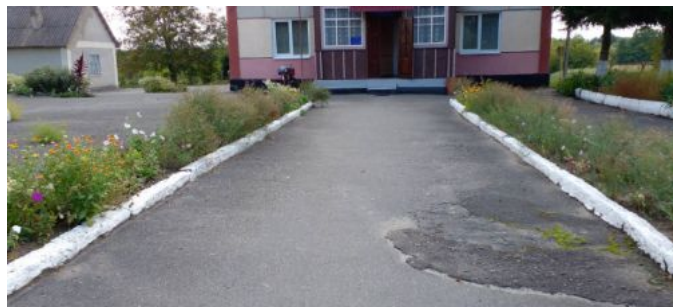
**13) у разі коли основний вхід є бар'єрним, до доступного входу спрямовують покажчики із міжнародним символом доступності\***

Не застосовується

Один вхід

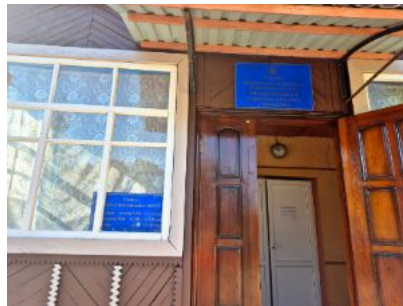
**1) наявна зовнішня тактильна табличка, що містить основну інформацію про будівлю або споруду, найменування, години роботи, розміщена праворуч від входу на висоті 1,2–1,5 метра на стіні або в іншому місці залежно від архітектурних особливостей вхідної групи\***

Так

Відповідає нормам

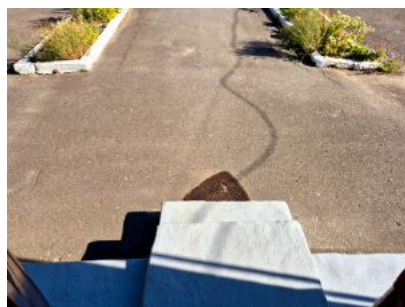
**3) уклон пандуса становить не більше ніж 8 відсотків (на 1 метр довжини по горизонтальній площині не більше ніж 8 сантиметрів підйому), ширина пандуса – не менше ніж 1,2 метра у проясненні, уздовж обох боків усіх сходів і пандусів встановлено огорожу із поручнями, поручні пандусів розташовані на висоті 0,7 і 0,9 метра, завершальні частини поручнів продовжені по горизонталі на 0,3 метра (як вгору, так і вниз)\***

Не застосовується

Відсутній пандус

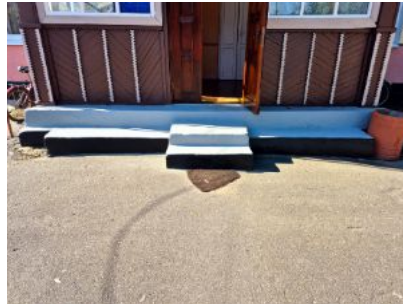
**4) усі сходи в межах одного маршу однакові за формою, шириною і висотою підйому сходинок, а також мають контрастне маркування кольором першої та останньої сходинки (ширина маркування горизонтальної площини ребра – не менше ніж 10 сантиметрів, вертикальної – не менше ніж 5 сантиметрів)\***

Так

Без маркувань

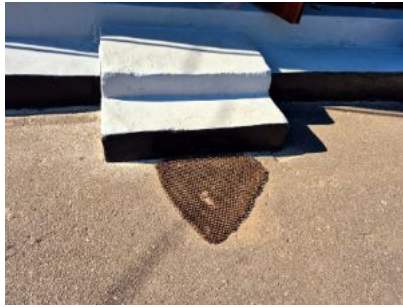
**5) перед перешкодами, що становлять небезпеку для осіб з порушенням зору, а також паралельно до сходів, перед і після сходового маршу розташована попереджувальна тактильна смуга\***

Ні

Відсутня тактильна смуга

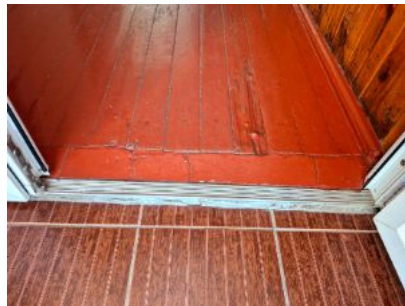
**Зображення 2/3:**

**9) відсутні пороги, а за наявності — висота кожного елемента порога не перевищує 2 сантиметрів, кути порогів заокруглені, у разі, коли елементи порога перевищують 2 сантиметри, між горизонтальними ділянками підлоги влаштовані скоси або пандус\***

Так

Пороги наявні, не заокруглені але не перевищують 2 см, скоси відсутні.

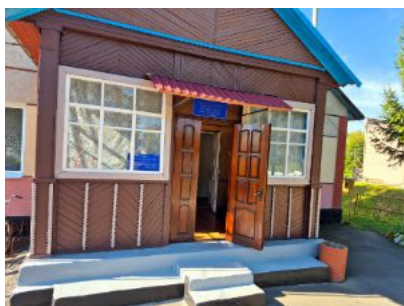
**12) майданчик перед входом, а також пандус, сходи, підймальні пристрої для осіб з інвалідністю захищені від атмосферних опадів навісом\***

Так

Навіс є над сходами

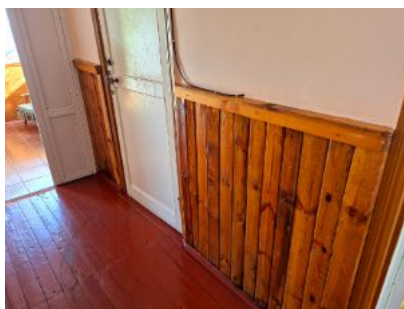
**2) уклон пандуса становить не більше ніж 8 відсотків (на 1 метр довжини по горизонтальній площині не більше ніж 8 сантиметрів підйому), ширина пандуса – не менше ніж 1,2 метра у просвіті, уздовж обох боків усіх сходів і пандусів встановлено огорожу із поручнями, поручні пандусів розташовані на висоті 0,7 і 0,9 метра, завершальні частини поручнів продовжені по горизонталі на 0,3 метра (як вгорі, так і внизу)\***

Не застосовується

В середині будівлі відсутні пандуси

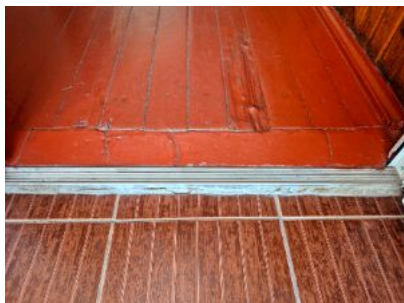
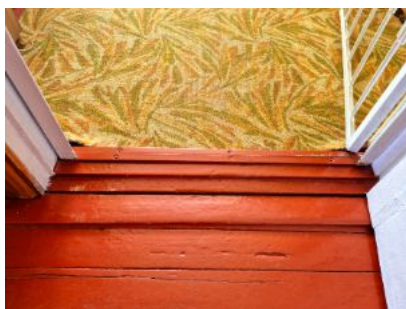
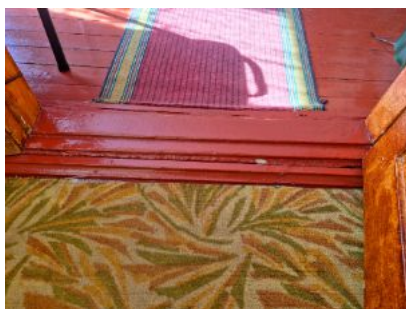
**3) усі сходи в межах одного маршу однакові за формою, шириною і висотою підйому сходинок, а також мають контрастне маркування кольором першої та останньої сходинок (ширина маркування горизонтальної площини ребра – не менше ніж 10 сантиметрів, вертикальної – не менше ніж 5 сантиметрів)\***

Ні

Сходи різні

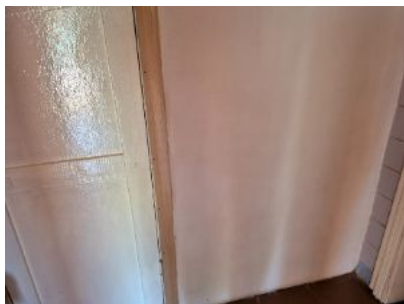
**15) місце розташування пандуса (за наявності) позначено міжнародним символом доступності**

Не застосовується

Відсутній пандус

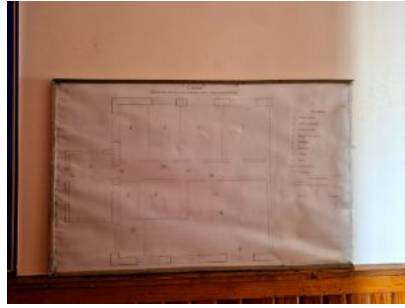
**16) на вході/виході встановлено план-схему будівлі, що містить інформацію про розташування приміщень, де надаються послуги, на висоті 1,2–1,6 метра від підлоги\***

Так

Відповідає нормам

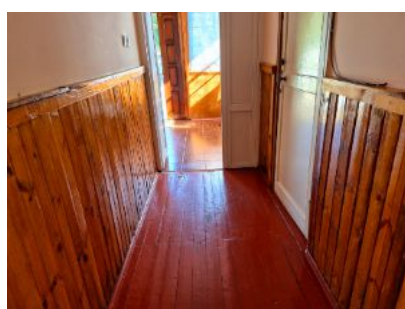
**21) ширина вільного від перешкод шляху руху в коридорах, приміщеннях, галереях становить не менше ніж 1,8 метра – за умови зустрічного руху\***

Ні

Зустрічний рух на передбачений

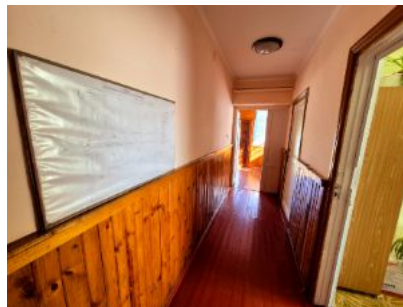
**24) шляхи евакуації та інформація про них є доступними для осіб з інвалідністю, насамперед осіб з інвалідністю, які пересуваються на кріслах колісних, мають порушення зору чи слуху\***

Ні

Відсутнє

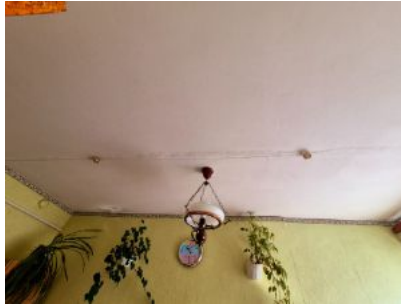
**25) пристрої сповіщення про надзвичайну ситуацію адаптовані для сприйняття особами з інвалідністю, насамперед особами з інвалідністю, які пересуваються на кріслах колісних, мають порушення зору чи слуху\***

Ні

Пристрої застарілі

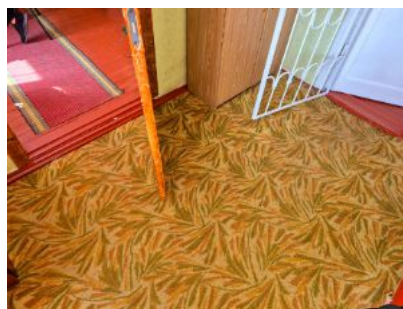
**2) паралельно до сходів, перед і після сходового маршу розташована попереджувальна тактильна смуга\***

Ні

Без тактильної смуги

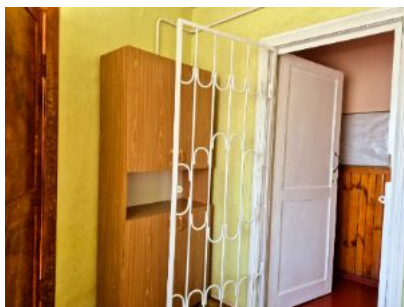
**4) ширина дверей ліфта у просвіті становить не менше ніж 0,9 метра, ширина кабіни – 1,1 метра, глибина кабіни – 1,4 метра\***

Не застосовується

Приміщення без ліфтів
