КАРТКА безбар'єрності об'єкта фізичного оточення за результатами проведення оцінки ступеня безбар'єрності будівель і споруд

Управління "Центр надання адміністративних послуг у м.Козятині"

Незалежності

23.05.2025

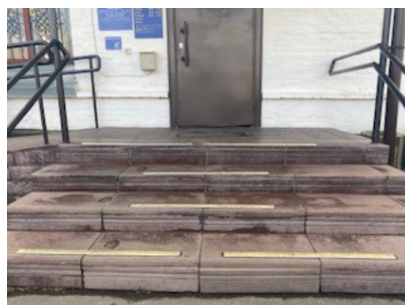
4) ширина входу на прилеглу територію та ширина дверей, хвірток (за наявності) становить не менше ніж 0,9 метра у просвіті

Так

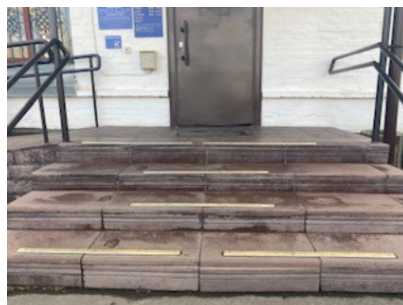
4) усі сходи в межах одного маршу однакові за формою, шириною і висотою підйому сходинок, а також мають контрастне маркування кольором першої та останньої сходинки (ширина маркування горизонтальної площини ребра – не менше ніж 10 сантиметрів, вертикальної – не менше ніж 5 сантиметрів)*

Так

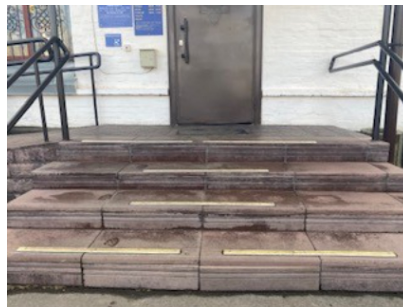
8) ширина дверних отворів становить не менше ніж 0,9 метра у просвіті*

Так

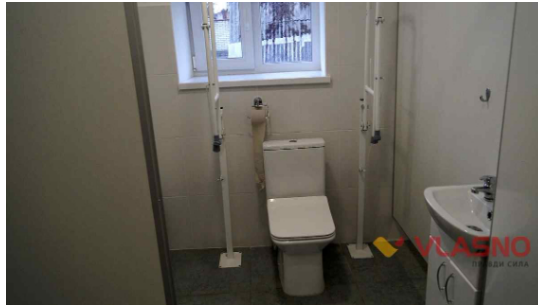
11) у туалетах загального користування (за наявності) (окремо для чоловіків і жінок) облаштовано універсальну кабінку, де забезпечено вільний простір для маневрування крісла колісного завдовжки та завширшки не менше ніж 1,5 метра*

Так
