КАРТКА безбар'єрності об'єкта фізичного оточення за результатами проведення оцінки ступеня безбар'єрності будівель і споруд

комунальний заклад "Заклад дошкільної освіти № 3 Козятинської міської ради Вінницької області"

28.07.2025

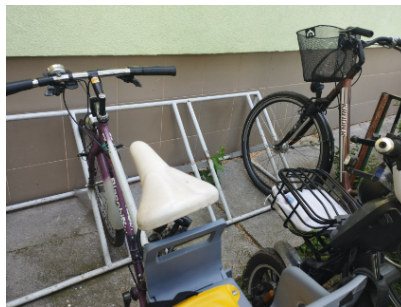
3) поряд із входом облаштована велопарковка

Так

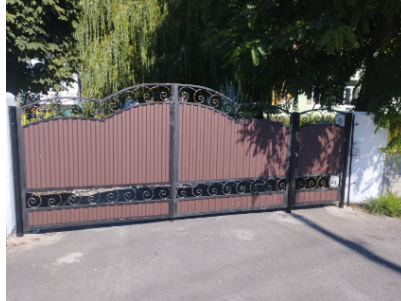
4) ширина входу на прилеглу територію та ширина дверей, хвіртток (за наявності) становить не менше ніж 0,9 метра у просвіті

Так

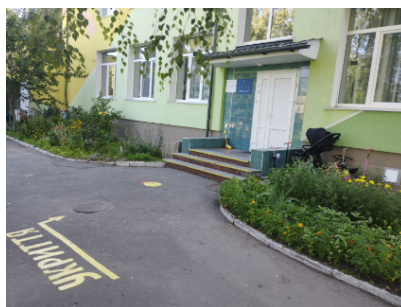
5) ширина пішохідних доріжок із зустрічним рухом становить не менше ніж 1,8 метра

Так

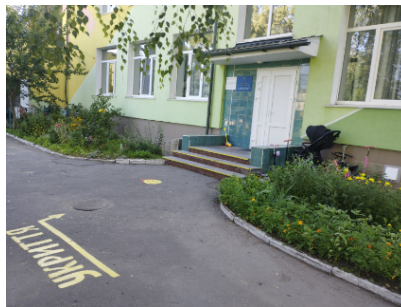
6) покриття пішохідних доріжок, тротуарів і пандусів рівне (без вибоїн, без застосування як верхнього шару покриття насипних або крупноструктурних матеріалів, що перешкоджають пересуванню осіб з інвалідністю на кріслах колісних або із милицями)

Так

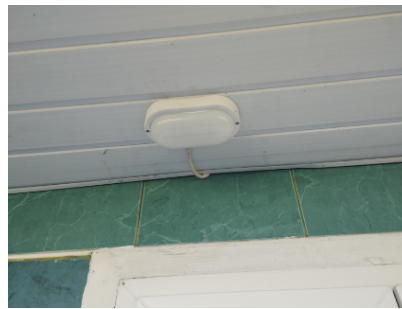
Зображення 2/2:

8) у темну пору доби наявне вуличне штучне освітлення шляхів руху*

Так

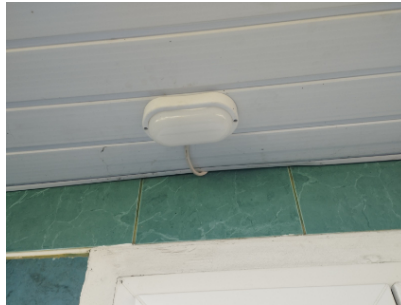
18) освітленість (рівень освітлення) забезпечує безпечний прохід у коридорах і приміщеннях, зокрема на сходах, сприяє орієнтуванню*

Так

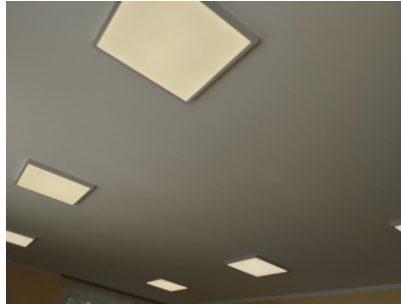
19) в аудиторіях і кабінетах створено освітленість (рівень освітлення), що дає змогу побачити обличчя людини, що розмовляє, і прочитати по губах сказане нею та/або побачити і розрізнити рухи рук людини, яка використовує мову жестів*

Так
