КАРТКА безбар'єрності об'єкта фізичного оточення за результатами проведення оцінки ступеня безбар'єрності вулиць (бульварів, проспектів, провулків тощо) і доріг між населеними пунктами

м. Козятин

вул. Довженка

09.09.2025

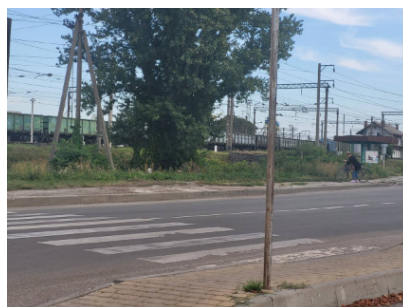
2) ширина по всій довжині пішохідного шляху із зустрічними рухом становить не менше ніж 1,8 метра

Критичність висока

Ні

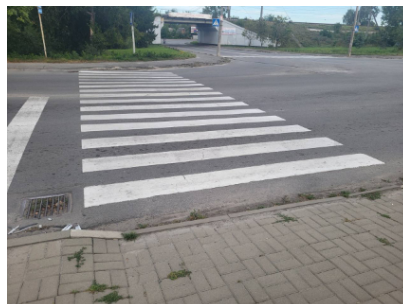
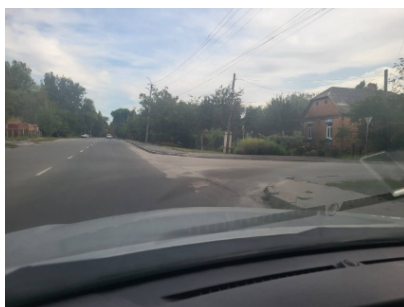
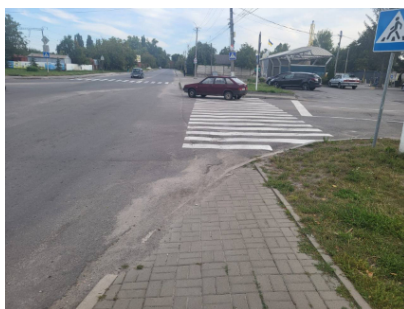
6) уздовж пішохідної доріжки наявні зовнішні стандартні тактильні направляючі: бордюрний камінь, газон, пішохідна доріжка, яка має з одного чи двох боків різне за фактурою покриття із стандартних матеріалів, комбіноване покриття, коли на пішохідних шляхах покладені різні типи тротуарної плитки, бруківки, асфальту, що відрізняються тактильно і за кольором

Критичність висока

Так

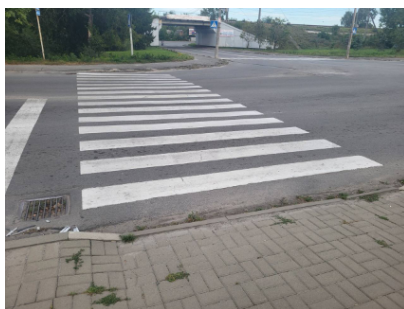
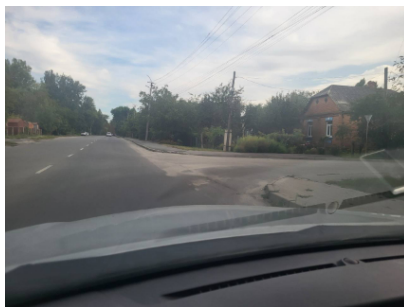
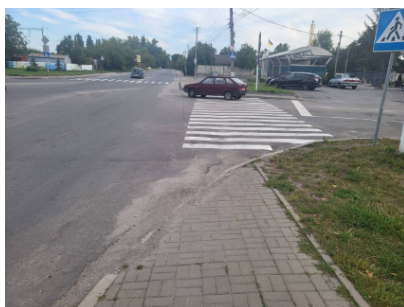
1) на пішохідних переходах із тротуарів і пішохідних доріжок наявні пологий з'їзд із уклоном не більше ніж 8 відсотків (на 1 метр довжини по горизонтальній площині не більше ніж 8 сантиметрів підйому) до пішохідних переходів (урівень із дорогою), пониження бортового каменю

Критичність висока

Ні
